گزارش تصویری از مشکلات اجرایی سقف تیرچه بلوک

عکاسی ، تهیه و تنظیم : مهندس علیرضا پاداش نیک

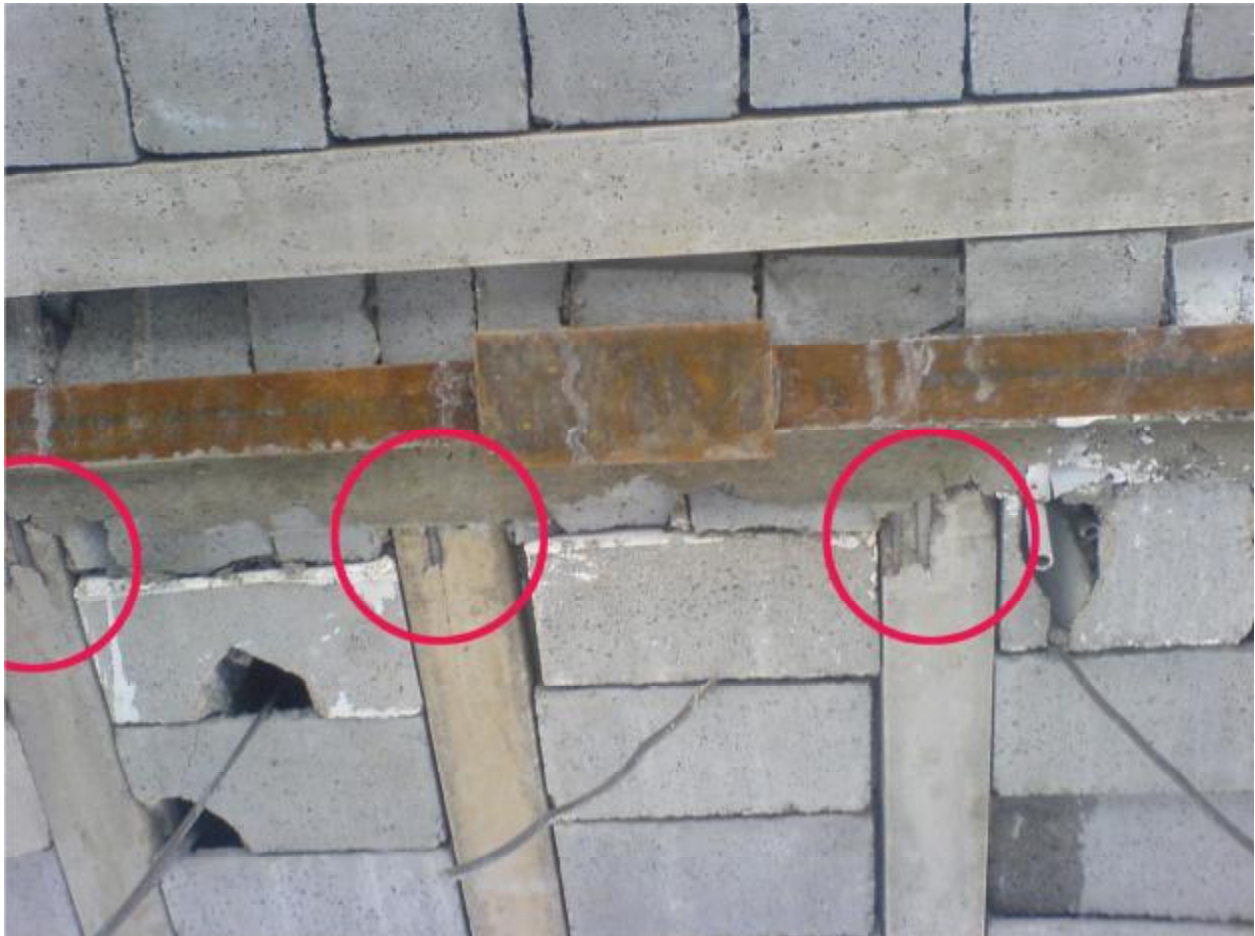
1- دقت نمایید تا سر تیرچه ها از بال تیرآهن جدا نشده باشد. گاهی بر اثر بی دقتی در نصب

جکهای زیر سقف تیرچه ها از روی بال تیرآهن جدا شده و بالاتر قرار میگیرد. این جکها

همان طور که در شکل مشخص است میلگرد ها در انتهای تیرچه به درستی در بتن پوشیده نشده است ، این موضوع باعث ایجاد ضعف در سقف تیرچه بلوک خواهد شد .

باید به نحوی اجرا شود که میلگردهای دو سر تیرچه روی بال تیرآهن قرارگیرد.

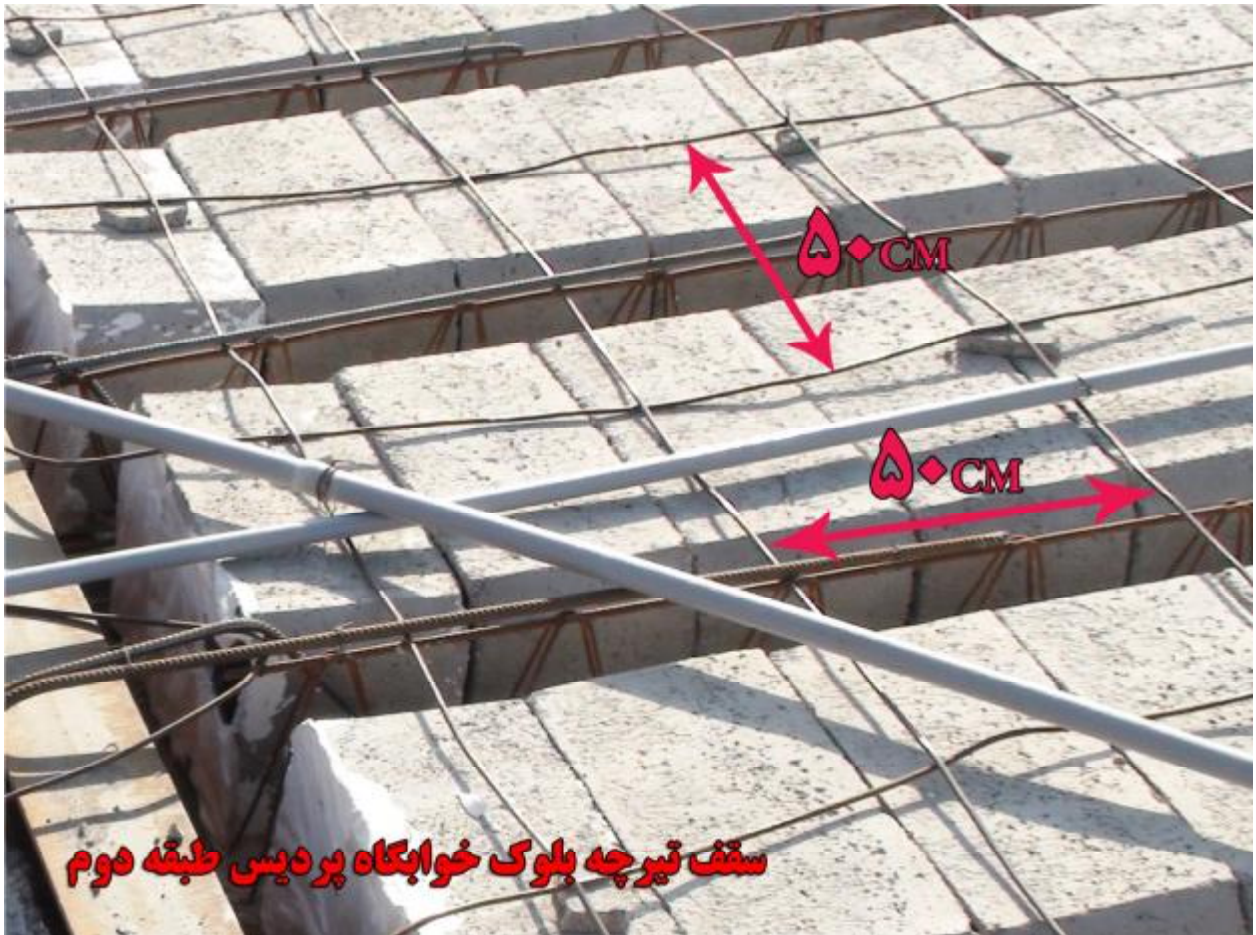
همان طور که در شکل مشخص است فاصله بین میلگرد ها ی حرارتی به درستی رعایت نشده است .

میلگردهای حرارتی بر روی سقف باید به صورت شبکه ایی با اضلاع 25 سانتی متر اجرا گردد. شبکه ای که در شکلهای بعدی می بینید با اضلاع 25 سانتی متر میباشد.

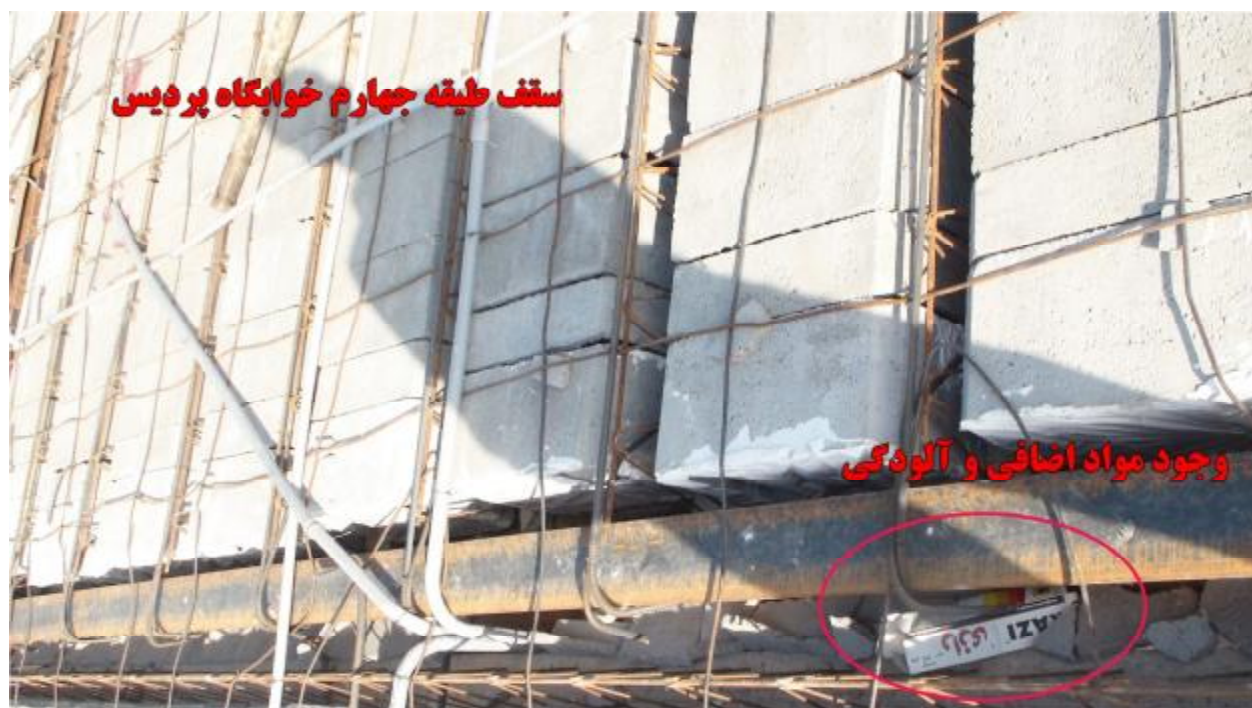
محل بتن ریزی که مملو از آلودگی و مواد زائد می باشد. این مواد زائد باعث ناپیوستگی بتن و از بین رفتن مقاومت می شود. 2: وجود آسغال در روی بال تیر آهن باعث می شود در لرزش- های زلزله سقف از تیر آهن جدا شود. 3: مهندس ناظر نباید اجازه بتن ریزی قبل از تمییز کردن محل را به پیمانکار بدهد.

قبل از بتن ریزی باید سقف از هرگونه آلودگی همچون بتن خشک شده، شن و ماسه و یا خرده های سفال در مقاطع حساس همچون محل اتصال تیرچه به سقف پاک شود.
